# **BORDURE DE JARDIN**

EN ACIER CORTEN®

**PROJET**  
INTÉRIEUR OU EXTÉRIEUR  
**SUR MESURE**

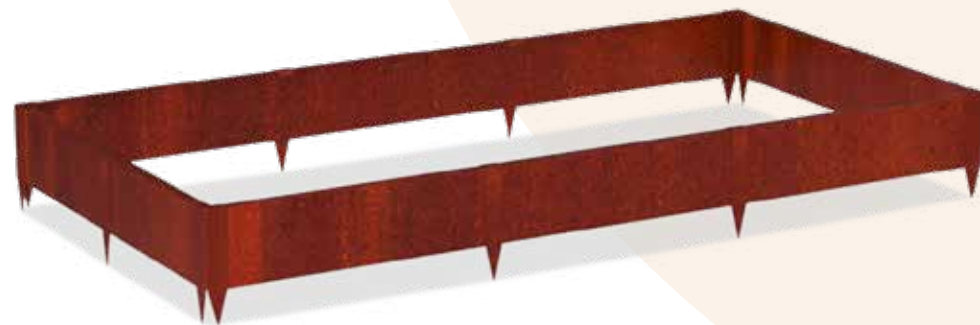
Plusieurs possibilités de configuration disponibles

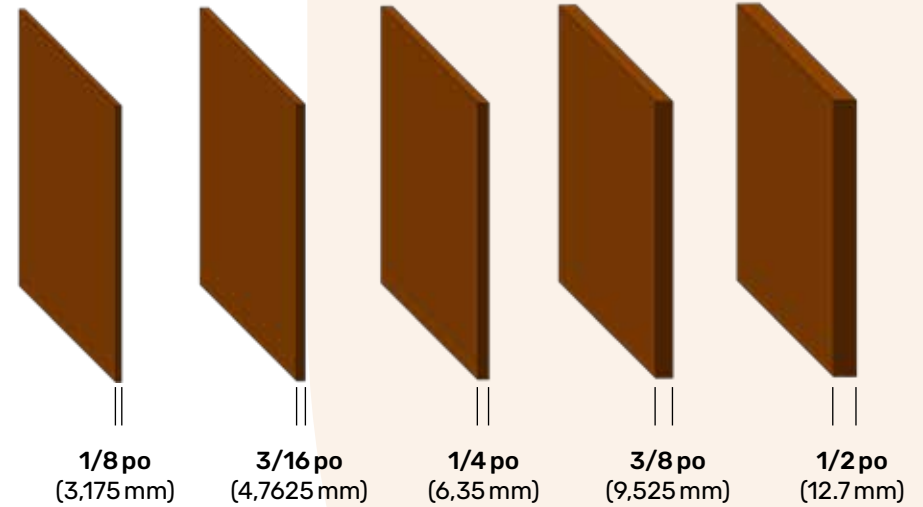
**OPTION****ÉPAISSEUR DE L'ACIER**

<b>STANDARD</b>
1/8 po (3,175 mm)
<b>DISPONIBLE SUR DEMANDE</b>
3/16 po (4,7625 mm) - 1/4 po (6,35 mm)
3/8 po (9,525 mm) - 1/2 po (12,7 mm)

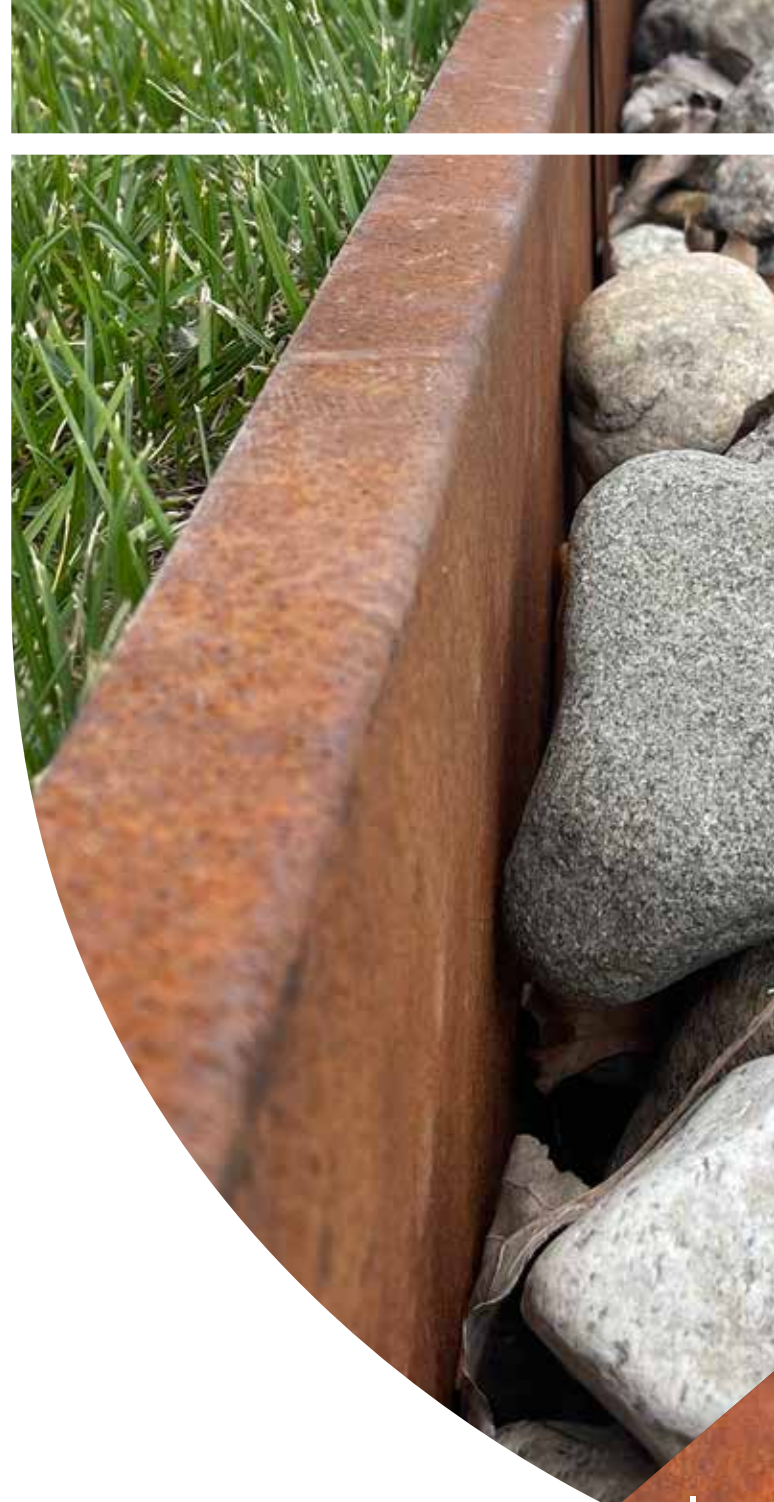
# PROCESSUS D'OXYDATION DE L'ACIER CORTEN

L'acier Corten® est protégé par une couche de calamine pour limiter son oxydation avant sa transformation.

Lors de la fabrication de l'acier Corten®, une couche de calamine se crée. La calamine est une couche de couleur gris foncé générée – qui est très difficile à enlever – à la surface des tôles d'acier Corten®. La corrosion doit donc, percer cette couche de calamine afin qu'une rouille apparaisse sur l'acier Corten®. Le processus d'oxydation peut donc prendre de 6 à 12 mois pour transpercer la couche de calamine en fonction des conditions météorologiques.

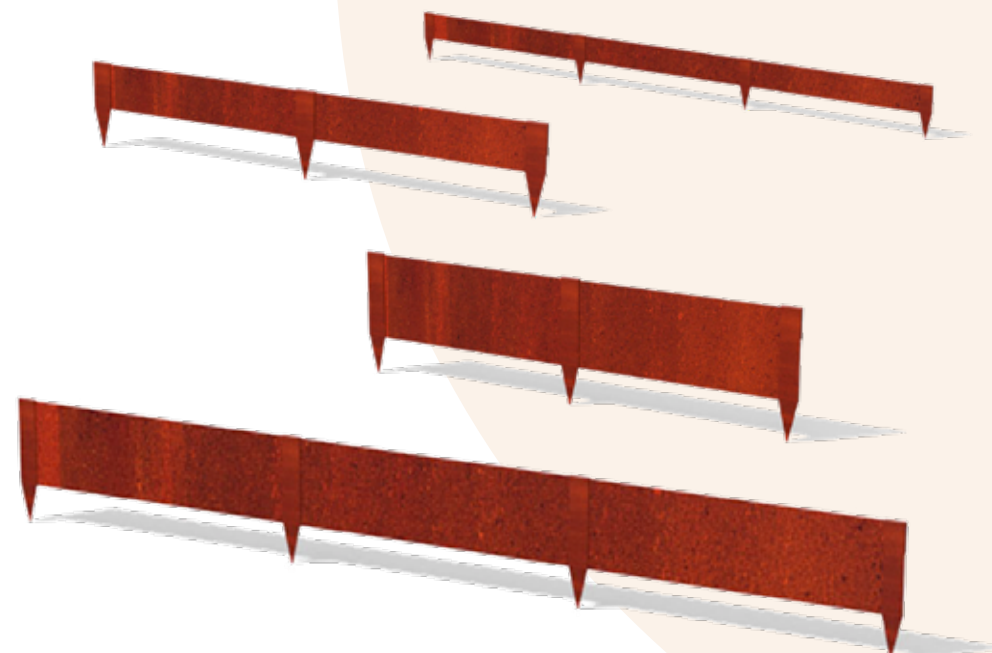
## DIMENSIONS

LONGEUR

96 po (2438,4 mm)

HAUTEUR

4 po (101,6 mm) - 6 po (152,4 mm)

8 po (203,2 mm) - 12 po (304,8 mm)
